**ANALISIS KEGAGALAN MATERIAL STAINLESS STEEL 304 PADA BOTTOM NOZZLE DRYER PADA PROSES PENGERINGAN PVC UT- 3201-1 PT. ASAHIMAS CHEMICAL**

Sa Arjun Adi Warman, Ho Hwi Chie  
Universitas Bina Nusantara Jakarta  
[Saarjun99@gmail.com](mailto:Saarjun99@gmail.com)

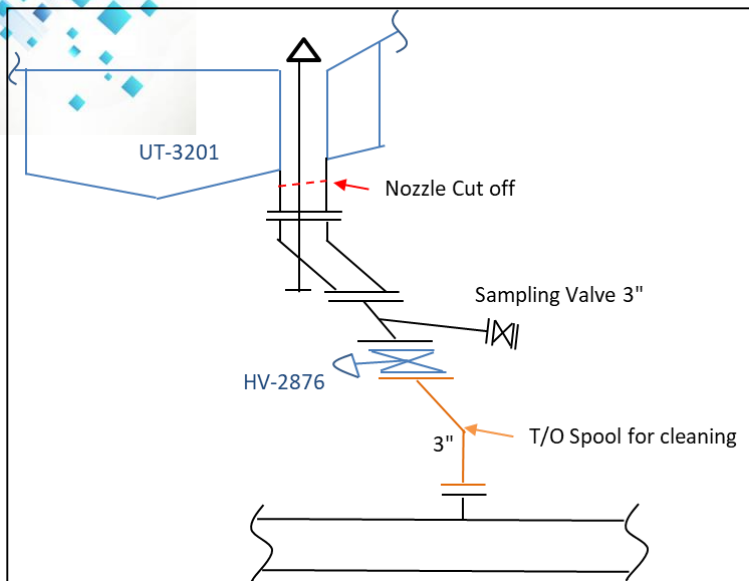
Fenomena yang terjadi pada *nozzle bottom dryer* melibatkan patah atau terputusnya bagian bawah nozzle pada jalur evakuasi PVC di *dryer* UT-3201-1. Kejadian ini terjadi saat proses pelepasan *spool* oleh tim produksi, di mana *nozzle* harus menahan seluruh beban yang berasal dari *valve-valve*. Pada saat yang sama, *nozzle* tidak mampu menanggung beban yang diterapkan, mengakibatkan patahnya bagian bawah nozzle.

Gambar 4. 1 Fenomena Kegagalan Material pada Nozzle Bottom Dryer

Namun, hasil inspeksi sebelumnya telah menunjukkan bahwa *nozzle* ini telah mengalami retakan, dan tindakan perbaikan sementara telah dilakukan untuk mencegah penyebaran retakan. Retakan ini memberikan indikasi bahwa *nozzle* mengalami *Stress Corrosion Cracking*,

Dalam konteks ini, retakan yang teridentifikasi sebelumnya memperlihatkan adanya kerentanan struktural pada *nozzle*, yang kemudian berkontribusi pada kegagalan struktural saat *nozzle* menanggung beban yang melebihi kapasitasnya. Adanya *Stress Corrosion Cracking* menjadi penanda utama bahwa kondisi lingkungan dan tegangan yang bekerja pada material *nozzle* berkontribusi terhadap terjadinya keretakan, yang pada akhirnya mengakibatkan patahnya *nozzle bottom dryer*.

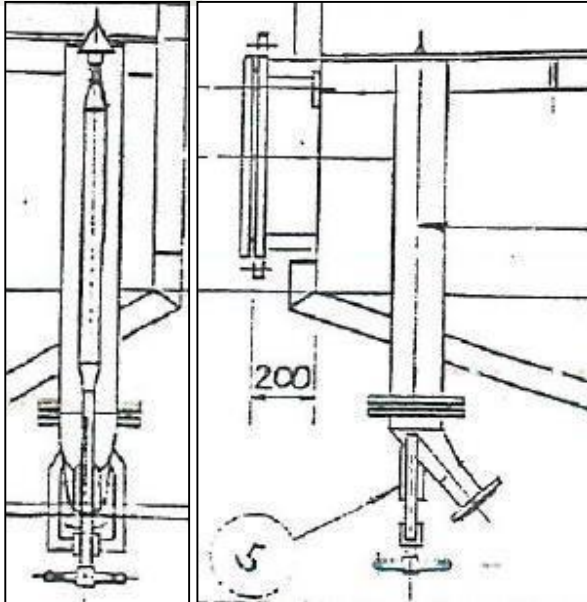
*Gambar 4. 2 Desain Struktural Nozzle Bottom Dryer UT-3201-1*

Nozzle bottom dryer UT-3201-1 terbuat dari stainless steel 304, yang merupakan material yang umum digunakan dalam lingkungan industri karena ketahanannya terhadap korosi. Nozzle ini memiliki diameter 6 inch untuk bagian pipe dengan panjang 1050 mm, sedangkan bagian nozzle memiliki diameter 3 inch dengan panjang 300 mm. Nozzle bagian bawah yang menggantung memiliki panjang 374 mm. Pemilihan stainless steel 304 sebagai material utama didasarkan pada sifat-sifat mekanis dan ketahanannya terhadap korosi yang diperlukan dalam lingkungan operasionalnya.

Nozzle bottom dryer UT-3201-1 menopang tiga jenis valve, yaitu discharge valve, sampling valve, dan FC Valve. Masing-masing valve memiliki berat yang perlu diperhitungkan dalam analisis desain struktural. Discharge valve memiliki berat sebesar 31.6kg, sedangkan sampling valve dan FC Valve masing-masing memiliki berat 150 kg. Beban dari ketiga valve ini ditransfer ke nozzle bottom dryer, dan desain struktural harus memastikan bahwa nozzle mampu menahan beban tersebut tanpa mengalami kegagalan.

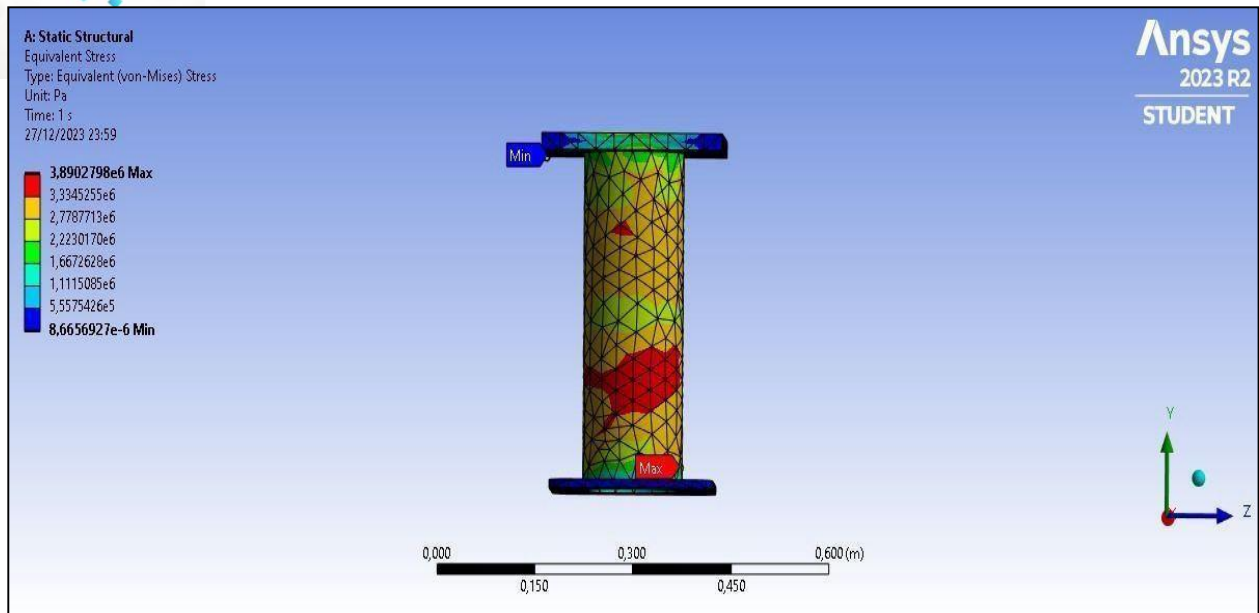
*Gambar 4. 3 Mekanisme Pemuatan dan Distribusi Beban*

Dalam simulasi ini, nozzle diberikan beban yang berasal dari 3 Valve, dengan masing-masing valve memiliki bobot 31,6 kg, 150 kg, dan 150 kg. Nozzle diberikan dukungan tetap (fix support) yang berasal dari welding antara nozzle dengan face dryer, tempat di mana nozzle tersebut ditempatkan.

Hasil simulasi menunjukkan bahwa nozzle menahan beban yang paling signifikan pada bagian bawahnya. Tegangan yang dihasilkan pada bagian bawah nozzle tercatat sebesar 3,89 MPa. Sementara itu, bagian sambungan welding antara nozzle dan dryer mengalami teganganyang lebih rendah, sekitar 0,0000086 MPa.

Analisis ini memberikan gambaran tentang distribusi beban pada nozzle bottom dryer, yang berguna untuk memahami tingkat stres yang diterima oleh nozzle pada kondisi operasional. Tegangan tertinggi pada bagian bawah nozzle perlu diperhatikan karena dapat menjadi pemicu potensial terjadinya kegagalan struktural, terutama jika tegangan tersebut mendekati atau melebihi batas tegangan luluh material. Oleh karena itu, pemahaman mendalam terhadap mekanisme pemuatan dan distribusi beban menjadi esensial dalam merancang sistem yang tahan lama dan dapat diandalkan.
