**OPTIMALISASI PERAWATAN ALAT KESELAMATAN (*LIFE SAVING APPLIANCE*) DI KMP. TRISAKTI ADINDA GUNA MENUNJANG KESELAMATAN PENUMPANG DAN AWAK KAPAL****Ade Ita Kharisma Dewi, Dety Sutralinda, Anak Agung Istri Sri Wahyuni, Novrico Susanto**

Politeknik Pelayaran Surabaya

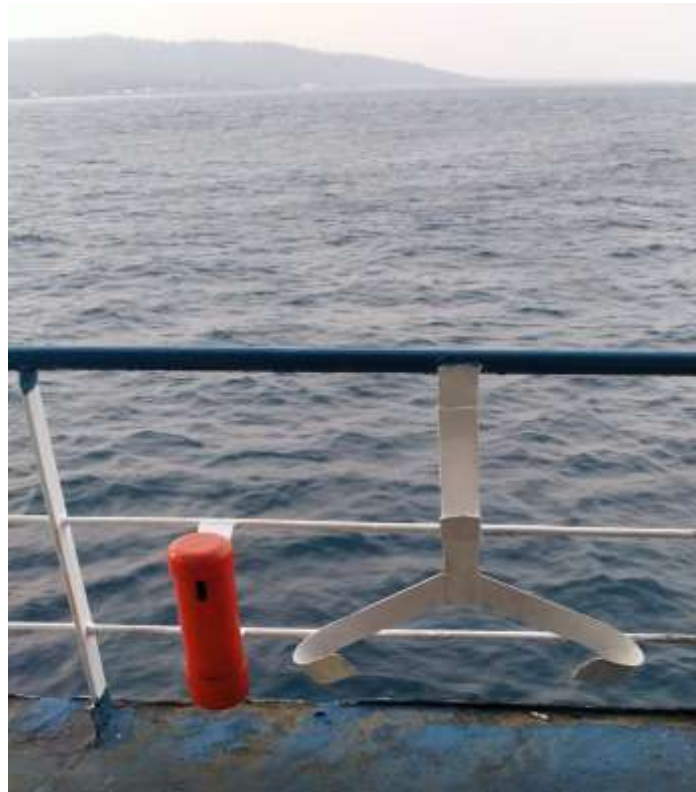
Peneliti menemukan alat keselamatan yaitu *lifebuoy* yang tidak sesuai secara jumlah yang telah ditetapkan oleh *SOLAS Consolidated 2020 Chapter III*. Sesuai peraturan *SOLAS Consolidated Edition 2020 Chapter III Regulation 22* kapal yang memiliki panjang dibawah 60 minimal memiliki total 8 *lifebuoy*. Pada daftar inventaris KMP. Trisakti Adinda jumlah *lifebuoy* adalah sebanyak 12 pcs yang terletak 4 pcs di dek kiri/kanan, 4 pcs di anjungan, 2 pcs anjungan kanan/kiri, 2 di akomodasi. Namun jumlah *lifebouy* belum sesuai daftar inventaris KMP. Trisakti Adinda, pada dek sebelah kiri/kanan hanya terdapat 2 *lifebouy* yang seharusnya ada 4 *lifebouy* dan dianjungan kiri/kanan tidak ada *lifebouy* yang terpasang. Jadi total *lifebouy* yang ada di atas kapal hanya sebanyak 8 *lifebouy*.

Gambar 4. 1 Salah satu *Lifebouy* tidak terpasang diatas kapal  
Sumber: Dokumentasi Peneliti

Pada hasil wawancara ditemukan bahwa jumlah alat keselamatan di KMP. Trisakti Adinda masih kurang yaitu khususnya pada “*Lifebouy*” tidak sesuai dengan peraturan dalam SOLAS *Chapter III Regulation 22*, KMP. Trisakti Adinda hanya memiliki 8 *lifebouy* yang Dimana seharusnya dalam daftar inventaris kapal berjumlah 12 *lifebouy*.

- 1) *Lifebuoy*
  - a. Kondisi saat dilakukan penelitian, banyak *lifebuoy* mengalami kerusakan fisik seperti retak, beberapa *lifebuoy* tidak berada ditempatnya
  - b. Masalah fisik dan kurangnya pemeliharaan rutin menyebabkan *lifebuoy* tidak dalam kondisi siap pakai. Penempatan yang tidak sesuai juga mengurangi efektivitasnya dalam keadaan darurat
- 2) *Lifejacket*
  - a. Banyak *lifejacket* belum diperiksa secara berkala, banyak yang tidak dilengkapi dengan peluit dan lampu
  - b. Kurangnya inspeksi dan perawatan rutin menyebabkan *lifejacket* berada dalam kondisi yang tidak memadai. Ketidaklengkapan komponen

Berdasarkan hasil analisis yang dilakukan peneliti menemukan hanya satu alat keselamatan yang tidak sesuai standar yaitu *lifebuoy*. *Lifebouy* di KMP. Trisakti Adinda hanya terdapat 8 *lifebouy* yang seharusnya berjumlah 12 *lifebouy* yang terpasang diatas kapal jika di lihat dari data inventaris kapal. Hal ini dapat menghambat proses tanggap darurat jika terjadi insiden orang jatuh ke laut. Ketidaksesuaian jumlah *lifebuoy* pada kapal KMP. Trisakti Adinda dengan cara melakukan perawatan berupa pengecekan secara langsung setiap bulan terhadap kondisi alat keselamatan (*lifebuoy*).

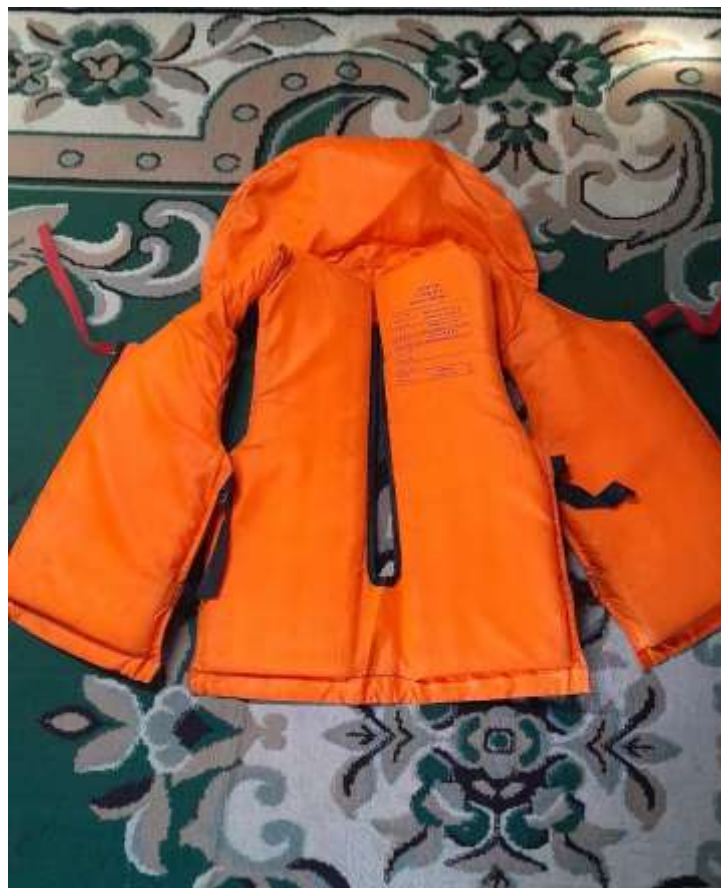
Alat keselamatan adalah komponen yang wajib ada di kapal, terutama untuk menghadapi keadaan darurat atau digunakan dalam latihan darurat di kapal. Setiap alat keselamatan harus memenuhi standar yang ditetapkan oleh SOLAS. Pada penelitian di KMP. Trisakti Adinda peneliti menemukan alat keselamatan yang tidak sesuai spesifikasi dengan SOLAS *Consolidated Edition 2020*. Alat keselamatan tersebut yaitu *life jacket* yang tidak dilengkapi dengan peluit dan lampu isyarat.

Gambar 4. 2 *Life jacket* KMP. Trisakti Adinda  
Sumber: Dokumentasi Peneliti

- 1) *Lifejacket* tidak di lengkapi dengan peluit dan lampu isyarat. Saat dilakukan pengecekan nahkoda menemukan beberapa *lifejacket* tidak di lengkapi dengan peluit dan lampu isyarat.
- 2) *Liferaft* yang tidak terpasang, berdasarkan hasil wawancara dengan Muallim III satu *liferaft* pecah karena jatuh ke laut saat kapal akan sandar di dermaga Gilimanuk Bali
- 3) *Lifebouy* yang tidak terpasang ditempatnya, berdasarkan hasil wawancara dengan Muallim III beberapa *lifebouy* sedang mengalami kerusakan dan tidak dapat digunakan sesuai fungsinya, kurangnya perawatan alat keselamatan menyebabkan *lifebouy* di kapal KMP. Trisakti Adinda mengalami kerusakan fisik yaitu keretakan pada *lifebouy*

Namun perawatan alat keselamatan di atas kapal KMP. Trisakti Adinda masih sangat kurang, beberapa *lifejacket* masih belum dilengkapi dengan lampu dan peluit, *lifejacket* di

atas kapal KMP. Trisakti Adinda banyak yang sudah rusak karena jarang dilakukannya pengecekan menyeluruh untuk seluruh alat keselamatan di atas kapal KMP. Trisakti Adinda.

Peneliti juga menemukan alat keselamatan tidak sesuai spesifikasi dengan *LSA Code 2017 Edition*, spesifikasi *lifejacket* di KMP. Trisakti Adinda juga tidak sesuai dengan *LSA Code 2017 Edition*. Beberapa *lifejacket* tidak dilengkapi peluit dan lampu isyarat, dan juga menyimpan peluit dan lampu isyarat itu di dalam loker. Secara aturan sudah jelas bahwa peluit dan lampu isyarat pada *lifejacket* harus di pasang. Sesuai dengan aturan *LSA Code 2017 Edition Chapter II*. Seharusnya perawatan *lifejacket* pada KMP. Trisakti Adinda adalah dengan cara melakukan pengecekan secara berkala setiap bulan terhadap alat – alat keselamatan.

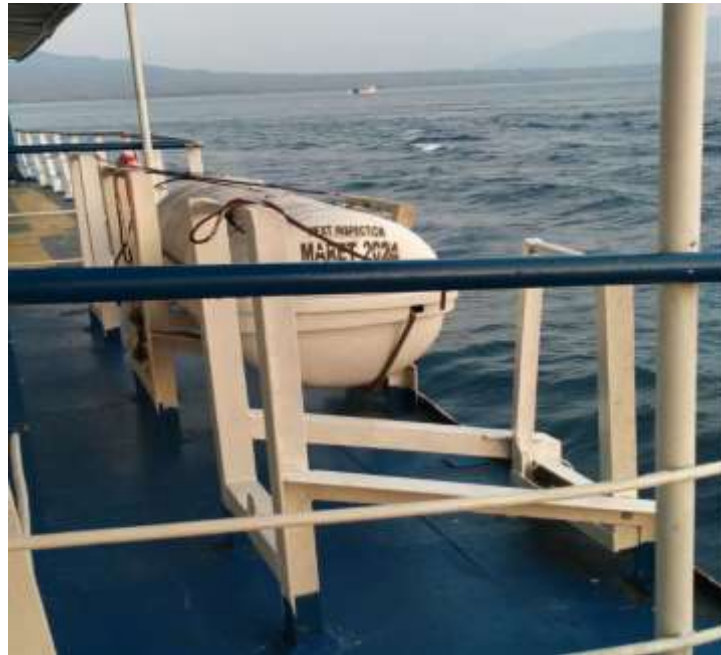
Untuk memastikan alat keselamatan siap digunakan baik dalam keadaan darurat maupun selama latihan darurat, perawatan harus diterapkan untuk menjaga kondisinya. Berdasarkan hasil observasi peneliti alat keselamatan di kapal KMP. Trisakti Adinda telah menjalani perawatan, terutama melalui daftar pemeriksaan mingguan dan bulanan. Namun, beberapa alat keselamatan belum dirawat secara maksimal sesuai dengan *plan maintenance system*. Seperti *liferaft* yang tidak terpasang ditempatnya.

Hasil observasi diatas kapal menunjukkan bahwa perawatan alat keselamatan belum sesuai dengan *plan maintenance system* hanya diisi tanpa melakukan perawatan sesuai dengan standar *SOLAS Consolidated Edition 2020*.

Gambar 4. 3 Satu *Liferaft* tidak terpasang diatas kapal  
 Sumber: Dokumentasi Peneliti

- a. Satu *liferaft* tidak dipasang dengan benar atau tidak berada ditempatnya menyebabkan satu *liferaft* jatuh ke laut saat kapal akan sandar di dermaga Gilimanuk Bali akibat benturan, dan menyebabkan *liferaft* rusak
- b. Pemasangan yang tidak sesuai standar dan kurangnya perawatan menyebabkan *liferaft* tidak berfungsi dengan baik
