ANALISIS KERUSAKAN STRUKTUR DAN MANAJEMEN BENCANA PASCA-GEMPA DI CIHAMPELAS, BANDUNG.

Dhiya Ulhaq¹, Alysa Trifany H², Ali Haidar³, Adinda Zahra A,S⁴

¹Jurusan Pendidikan Teknik Bangunan, Universitas Pendidikan Indonesia

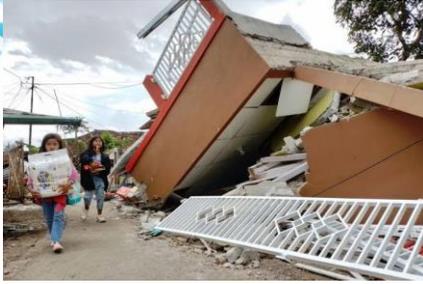
Gambar 1.7 Tembok pakai tulangan

Ukuran garis struktur memberikan kesan setara dengan ketebalan dinding untuk mencapai permukaan dinding yang rata. retakan vertikal pada perpotongan kolom dan dinding disebabkan oleh daya ulet yang menindak lanjuti poros atau dinding yang berdekatan. Gaya tarik ini terjadi karena pembebanan sendiri melebihi beban rencana, terutama saat ada area terbuka seperti pintu atau kusen. Keadaan ini biasa terjadi pada sebagian besar benda/rumah. Namun, pada kasus dimana retakan tidak mencapai balok (balok ring) diakibatkan karena campuran yang buruk atau penyusutan bahan.

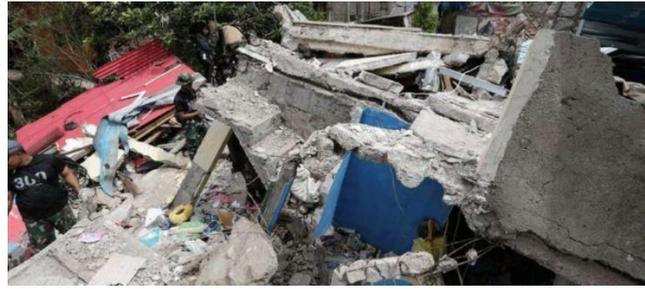
Gambar 1.8 Tembok tanpa tulangan

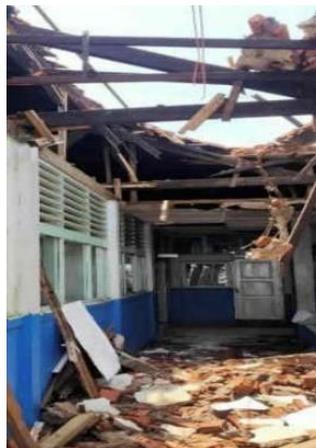
Kerusakan pada bangunan di SMPN 1 Warungkondang, banyak menelan korban di antaranya adalah kelapa sekolah, staf komite, dan murid sekolah tersebut, termasuk juga fasilitas banyak yang rusak. Terjadi kerusakan pada bagian struktur dan bagian atapnya, terutama pada bagian pondasi dan rangka baja-nya yang di kategorikan kerusakan menengah.

Gambar 2.1 Kerusakan Bangunan di SMPN 1 Warungkondang

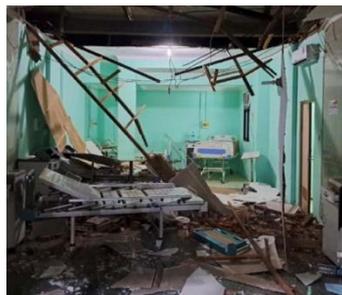
Kerusakan pada bangunan di RSUD sayang, memakan banyak korban yang terdiri dari pasien dan para perawat termasuk dokter sayang sedang bertugas pada saat terjadinya gempa. Banyak terjadi kerusakan pada fasilitas, dinding bangunan, dan flafond beserta atap bangunan. Kerusakan ini di kategorikan sebagai kerusakan menengah.

Gambar 2.2 Kerusakan Bangunan di RSUD sayang

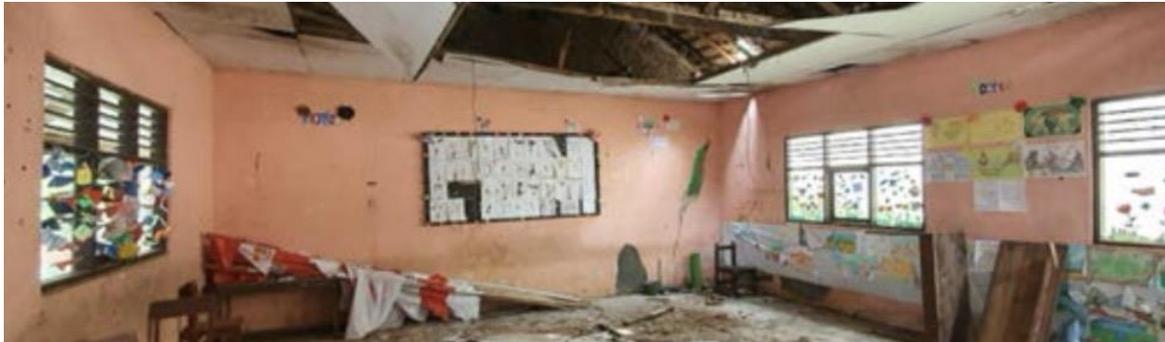
Gambar 2.3 SD Negeri Kebonjeruk Cilaku

Kerusakan pada bangunan SD pasca gempa bumi, tidak memakan banyak korban di karenakan tidak adanya kegiatan ngajar-mengajar pada saat gempa bumi terjadi. Banyak kerusakan yang terjadi ketika gempa bumi. Kerusakan yang terjadi sesudah gempa bumi yaitu flafond, atap bangunan dan dinding, di lihat dari kerusakan ini di kategorikan berat.
