## Analisis Baku Mutu Commissioning Well Head Platform Berpedoman Pada Standar QRA, CMPT Dan ASME Dengan Mempertimbangkan QASA

### Abstract

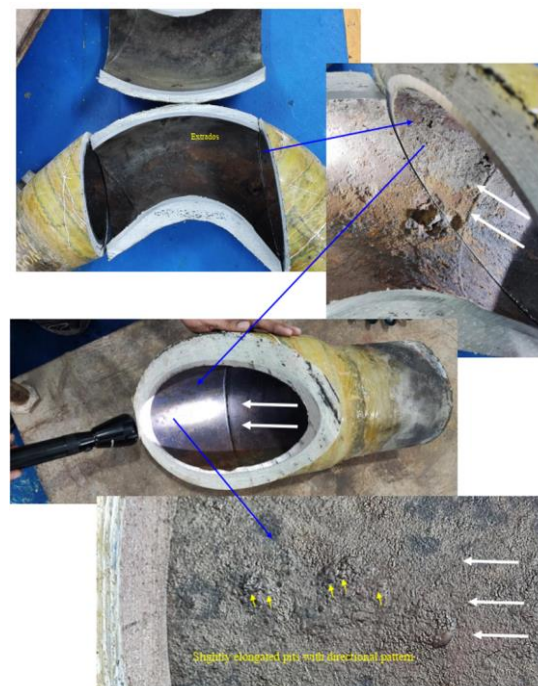
Pemeriksaan visual pada permukaan bagian dalam dengan jelas menunjukkan adanya dinding tembus lubang / perforasi di sisi bawah (6 - 7 O' Clock) dari siku. Perforasi itu terletak lebih dekat ke intrados. Pemeriksaan lebih dekat lebih lanjut mengungkapkan lubang konsentris di sekitar perforasi. Permukaan lubang di sekitar perforasi diamati dengan berlimpah deposit korosi.

Tidak ada anomali yang diamati pada komposisi kimiawi bahan induk siku dan bahan menegaskan ke ASTM A420 Grade WPL6. Pemeriksaan mikro menunjukkan penempelan yang tebal endapan korosi di permukaan lubang dan serangan korosi di bawah endapan. Struktur mikro material induk siku terdiri dari struktur mikro material induk siku terdiri dari struktur ferit dan perlit. Tidak ada tidak ada kelainan yang diamati.

Analisis topografi SEM melengkapi temuan pemeriksaan mikro dan ditampilkan penggabungan lubang kecil. Analisis EDS mengungkapkan keberadaan Fe dan O yang dominan dengan korosif (Cl dan S). Analisis XRD menegaskan keberadaan kalsium yang dominan fase kaya kalsium ( $\text{CaCO}_3$  dan  $\text{CaMg}(\text{CO}_3)_2$ ) bersama dengan oksihidroksida ( $\text{FeO}(\text{OH}, \text{Cl}), \text{FeO}(\text{OH})$ ). Selain itu, keberadaan NaCl dan  $\text{Fe}_3\text{O}_4$  dalam jumlah kecil juga teramati

Selama pemeriksaan visual, tidak ada tanda-tanda kerusakan erosi yang diamati pada kebocoran lokasi. Perforasi terletak lebih dekat ke intrados, lubang korosi yang diamati pada permukaan berlubang sebagian besar bersifat konsentris yaitu, tidak ada lubang memanjang atau pola terarah yang diamati (menunjukkan tidak adanya erosi pengaruh).

Pemeriksaan visual tambahan telah dilakukan pada permukaan bagian dalam ekstrados; lebih dekat pemeriksaan menunjukkan serangan korosi sumuran ringan secara lokal, lubang-lubang itu sedikit memanjang dan menunjukkan pola arah yang berbeda. Lubang yang diamati terletak di bagian dalam permukaan ekstrados dan lubang-lubang ini bisa terjadi karena pelampiasan (benturan) cairan servis selama operasi (lihat gambar di bawah ini untuk lebih jelasnya).

Dari pemeriksaan tambahan ini dapat dipahami bahwa permukaan bagian dalam ekstrados mengalami kerusakan erosi ringan. Permukaan bagian dalam intrados ditemukan bebas dari

Gambar 3: Pengamatan Korosi dari Potongan Pipa WHP X-02
