PENERAPAN TATA KERJA ORGANISASI SAAT KAPAL SUPPLY MENDEKAT KE PLATFORM DI SV. STELLA 28**Bagus Eko Pratama Yudha¹, Siti Fatimah S.Si.T.,M.Pd.,M.Mar², Anak Agung Istri Sri Wahyuni, S.Si.T., M. Sda.³ Jose Beno, S.St.,M.Si.⁴**

Program Diploma IV Pelayaran, Politeknik Pelayaran Surabaya

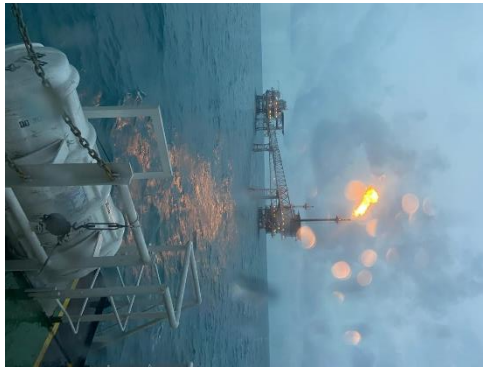
Gambar 4. 6 kapal SV STELLA 28 saat mendekati ke platform
Sumber : Dokumentasi Pribadi

Gambar yang terdokumentasi diatas menunjukkan kondisi cuaca saat dimana kapal SV. STELLA 28 mendekati dan akan melakukan kegiatan *transfer* personil ke *oil rig platform*.

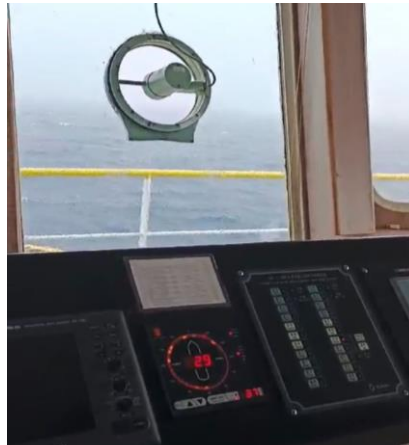
Gambar 4. 8 Kondisi cuaca pada saat mendekati platform

Gambar di atas adalah gambar kondisi cuaca dan kecepatan angin 29 knot sampai 30 knot dokumentasi ini saya ambil saat kapal berusaha mendekati ke *platform*. Dimana kondisi cuaca serta angin saat itu sudah melebihi batasan cuaca buruk yang telah ditetapkan oleh Perusahaan.
