IDENTIFIKASI SISTEM PENANGANAN MUATAN DI KMP. TRISAKTI ELFINA TERHADAP KESELAMATAN DALAM PELAYARAN

I Made Calvin Ari Wijaya, Arleiny, Upik Widyaningsih, Teguh Pribadi

Politeknik Pelayaran Surabaya

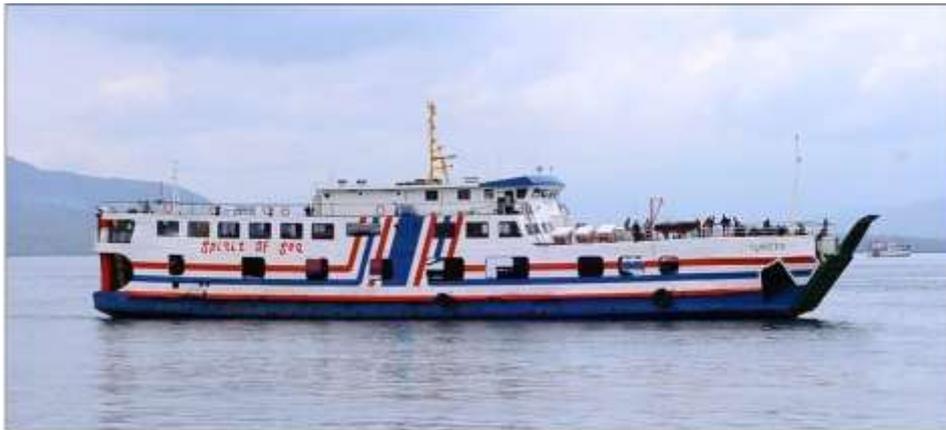
Gambar 1.1 KMP. Yunicee yang tenggelam di Selat Bali
Sumber: knkt.go.id

Seperti yang terjadi pada KMP. Yunicee yang tenggelam saat berlayar di Selat Bali pada 29 Juni 2021 pukul 17.29 dari Pelabuhan Ketapang, Banyuwangi menuju Pelabuhan Gilimanuk di Bali. Menurut Komite Nasional Keselamatan Transportasi Republik Indonesia (2023), hasil investigasi menjelaskan bahwa KMP. Yunicee dalam perjalanannya menuju Pelabuhan Gilimanuk sedang mengangkut 41 orang dan 25 kendaraan mobil. Pada saat itu, KMP. Yunicee sudah melakukan perjalanan 4 trip. Kapal tersebut dihantam ombak besar dan air laut masuk ke kapal melalui buritan kapal, pada saat itu kapal sedang berada dalam antrian dalam proses untuk sandar. Ketika KMP. Yunicee berjarak sekitar 500 meter dihitung dari Pelabuhan Gilimanuk, kondisi lautan berombak dan posisi kapal sudah miring ke kiri sekitar 5°. Tidak berselang lama KMP. Yunicee kembali dihantam ombak sehingga kapal semakin miring 10° ke arah kiri dan tidak berselang lama dari itu akhirnya kapal tenggelam. Menurut

KNKT, kejadian itu tidak hanya dikarenakan hantaman ombak besar tetapi juga terdapat dugaan kuat mengenai kemungkinan KMP. Yunicee telah mengangkut muatan secara berlebihan pada saat berangkat dari Pelabuhan muat. Dalam hasil perhitungan ulang yang dilakukan menunjukkan adanya masalah yang berkaitan dengan stabilitas kapal. Kemudian, penumpukan air laut yang berada di *cardeck* yang menjadi faktor utama yang paling signifikan mengurangi stabilitas kapal. Hal ini merupakan penyebab utama KMP. Yunicee tenggelam di Selat Bali.

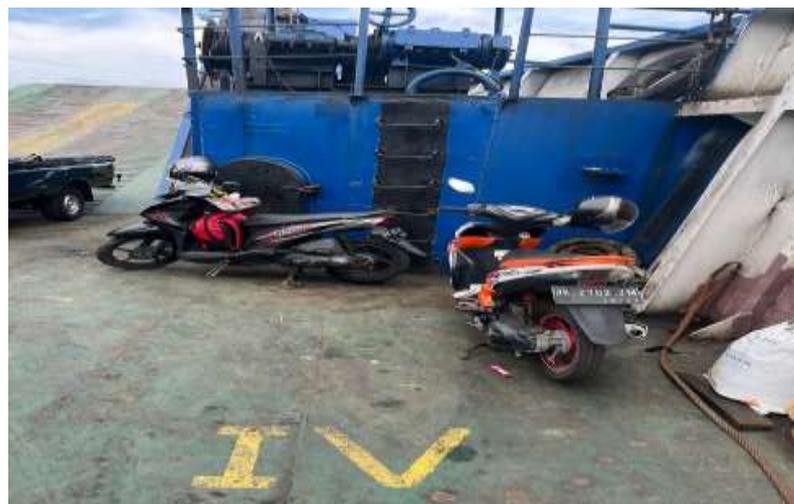
Kejadian pertama yaitu mengenai pengikatan kendaraan (*lashing*) yang dilakukan selama kapal berlayar. *Lashing*/pengikatan kendaraan tentunya sangat penting dilakukan untuk menjaga masing-masing muatan dalam keadaan aman dikarenakan jika terjadi arus yang kencang maka muatan tetap berada pada posisi awal nya dan dapat menjaga stabilitas kapal. Namun pada kenyataannya di kapal KMP. Trisakti Elfina muatan masih belum dilakukan pengikatan kendaraan (*lashing*) secara rutin baik itu kendaraan roda dua maupun kendaraan roda empat. Berdasarkan Peraturan Menteri Perhubungan Nomor 115 Tahun 2016 tentang tata cara pengangkutan kendaraan diatas kapal dijelaskan bahwa setiap kendaraan yang diangkut wajib dilakukan pengikatan kendaraan baik yang berada di barisan depan (haluan), tengah (*midship*), ataupun belakang (buritan).

Gambar 4.2 Kendaraan roda dua yang tidak di *lashing*
Sumber: Dokumentas Pribadi

Ada 2 faktor tidak dilakukannya pelasingan di kapal, faktor yang pertama adalah di KMP. Trisakti Elfina, tidak dilengkapi dengan alat *lashing* yang memadai. Peralatan *lashing* yang tersedia di kapal jumlahnya belum mampu untuk bisa mengikat seluruh kendaraan yang diangkut oleh kapal. Oleh karena itu, dalam setiap pelayaran *crew* kapal sangat jarang sekali melakukan pengikatan muatan bahkan dalam keadaan cuaca buruk sekalipun. Jadi ketika kapal melakukan pemuatan, kendaraan-kendaraan tersebut hanya diatur mengenai posisi letak pada *cardeck* tanpa adanya tindakan dalam mengamankan muatannya. Faktor yang kedua adalah karena *crew* kapal menganggap bahwa pelasingan hanya sebagai formalitas aturan saja tanpa mementingkan keamanan muatan. Dengan jarak tempuh penyebrangan yang pendek sekitar 1 jam saja dan waktu bongkar muat yang terlalu singkat, itu membuat bahwa dengan dilakukan pelasingan akan memakan waktu yang lama.

Terbatasnya peralatan bongkar muat seperti *lashing* yang ada di KMP. Trisakti Elfina menyebabkan *crew* kapal jarang sekali melakukan pengikatan. Jumlah alat pengikat dengan jumlah kendaraan yang diangkut masih sangat kurang dan apabila tetap dilakukan pengikatan hanya pada beberapa kendaraan itu sama saja kendaraan yang tidak dilakukan pengikatan berpotensi bergeser. Waktu bongkar dan waktu muat yang diberikan Pelabuhan juga sangat terbatas hanya 30 menit saja. Itu menyebabkan bongkar muat yang dilakukan menjadi tidak efektif.

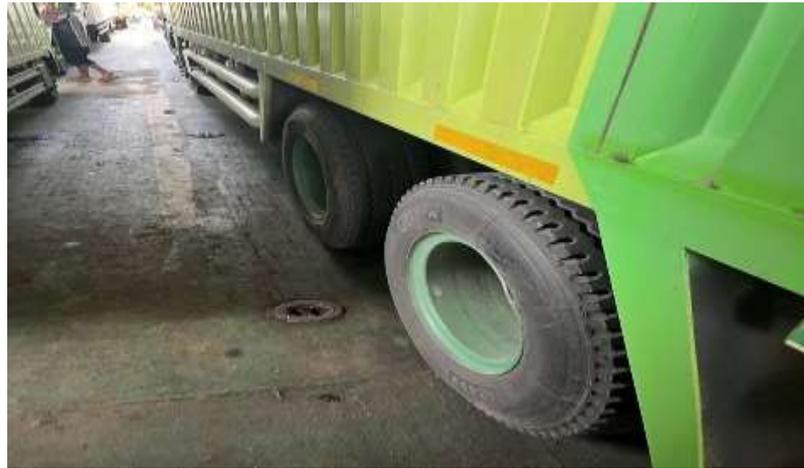
Gambar 4.3 Tidak adanya *lashing* untuk kendaraan truk besar
Sumber: Dokumentasi Pribadi

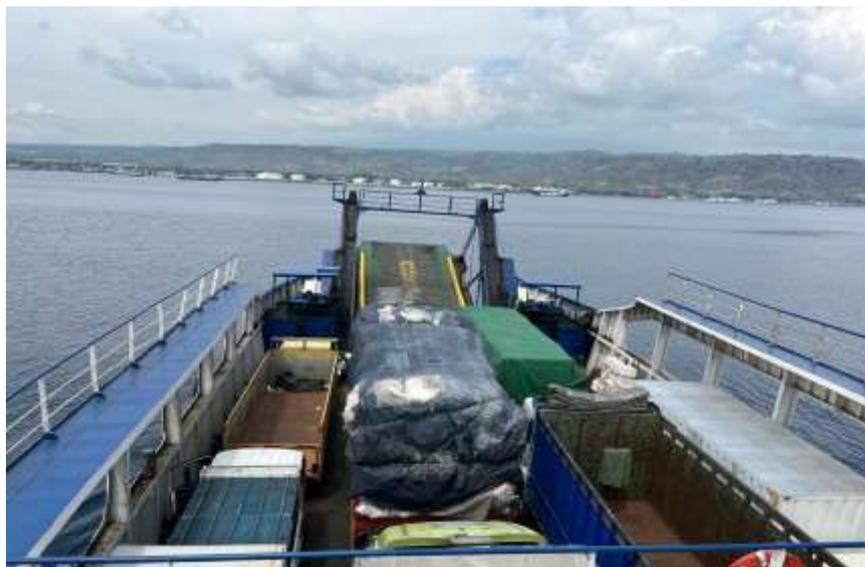
Kejadian kedua yang peneliti temukan adalah jarak antar muatan kendaraan yang satu dengan lainnya terlalu sempit. Jarak antar kendaraan yang terlalu sempit sehingga bisa saja menimbulkan gesekan antar muatan bila terjadi gelombang yang besar. Pada saat memuat, *crew* kapal yang berada di lapangan tidak memperhitungkan hal tersebut.

Gambar 4.4 Jarak antar muatan di KMP. Trisakti Elfina
Sumber: Dokumentasi Pribadi

Dari data yang telah peneliti kumpulkan diatas, dapat dijelaskan bahwa jarak antar kendaraan di KMP. Trisakti Elfina masih tidak sesuai dengan Peraturan Menteri Perhubungan Nomor 115 Tahun 2016 tentang tata cara pengangkutan kendaraan diatas kapal yang telah ditetapkan. Operator kapal maupun *crew* kapal masih mengabaikan hal tersebut dan cenderung lebih memprioritaskan keuntungan yang didapat daripada keselamatan kendaraan dan penumpang yang ada di dalamnya.

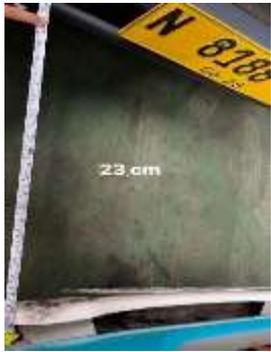
Tabel 4.4 Jarak antar muka dan belakang kendaraan

<p>Jarak antar muka dan belakang kendaraan adalah 23 cm</p>	Tidak sesuai Peraturan Menteri Perhubungan Nomor 115 Tahun 2016

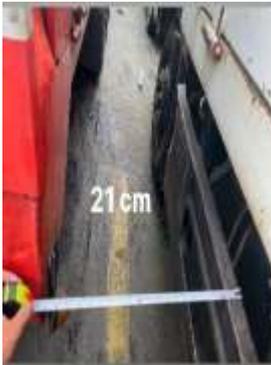
Tabel 4.5 Jarak antar sisi kendaraan

<p>Jarak antar sisi kendaraan adalah 21 cm</p>	Tidak sesuai Peraturan Menteri Perhubungan Nomor 115 Tahun 2016

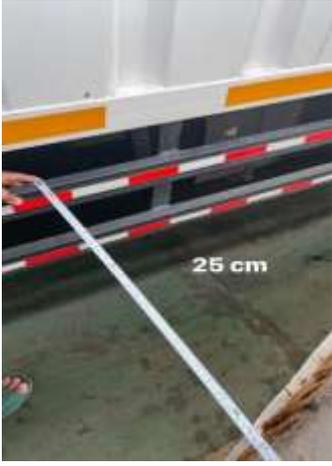
Tabel 4.6 Jarak sisi kendaraan yang bersebelahan dengan dinding kapal

<p>Jarak sisi kendaraan yang bersebelahan dengan dinding kapal adalah 25 cm</p>	Tidak sesuai Peraturan Menteri Perhubungan Nomor 115 Tahun 2016
----------------------------	-------	--	---

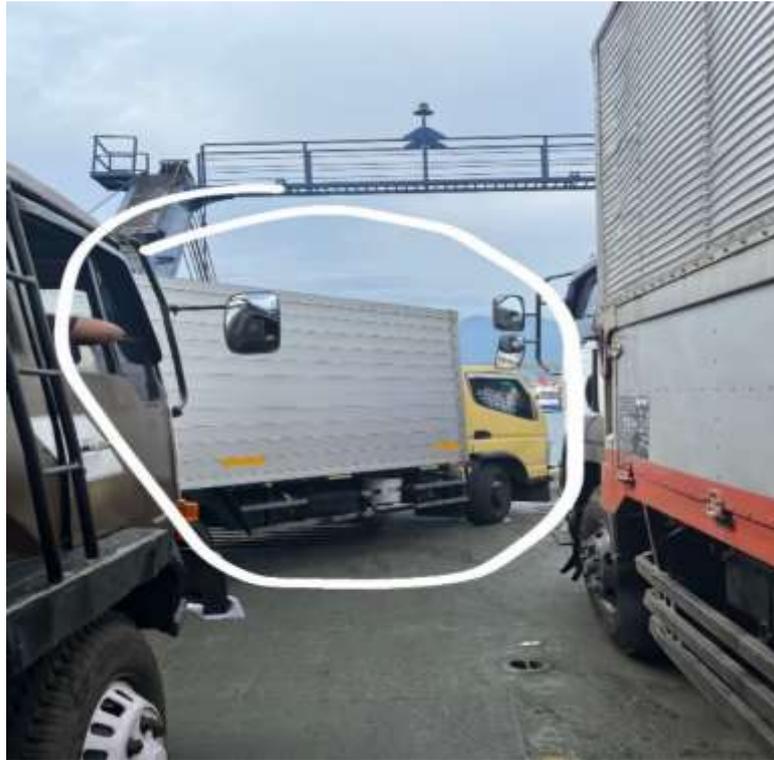
Kejadian ketiga yang peneliti jumpai yaitu pada saat memuat kendaraan peneliti menjumpai adanya kendaraan yang dimuat dalam posisi melintang kapal. Muatan kendaraan tersebut diletakkan dengan posisi berlawanan dengan arah haluan ataupun buritan kapal. Tentu posisi seperti ini bisa saja membahayakan muatan yang lainnya dan mengganggu stabilitas kapal. Sesuai Peraturan Menteri Perhubungan Nomor 115 Tahun 2016 tentang tata cara pengangkutan kendaraan diatas kapal kendaraan harus ditempatkan memanjang (membujur) searah haluan atau buritan kapal dan tidak boleh melintang kapal tersebut.

Gambar 4.5 Kendaraan yang diletakkan melintang kapal
Sumber: Dokumentasi Pribadi

Posisi kendaraan yang diletakkan melintang terhadap haluan/buritan kapal bisa mempengaruhi stabilitas kapal tersebut. Terlebih apabila muatan di kapal tersebut sudah *overload* dan memaksakan untuk tetap menaruh muatan di dalamnya secara melintang. Di KMP Trisakti Elfina sering ditemukan muatan yang diletakkan secara melintang agar kapal dapat memuat lebih banyak kendaraan dalam sekali pelayaran. Apabila dilihat, muatan yang diletakkan melintang tersebut dapat mengganggu stabilitas kapal.
